### Informações do Cliente e do Veículo

Nome: SINDICATO TRAB EMPRE PROP CONT NO EST  
Veículo: VW KOMBI  
Modelo:  
Placa: LPP5807  
Km: 116313  
Nº do Relatório: 240717229  
Data da Vistoria: 10/07/2024

## Vistoria Completa

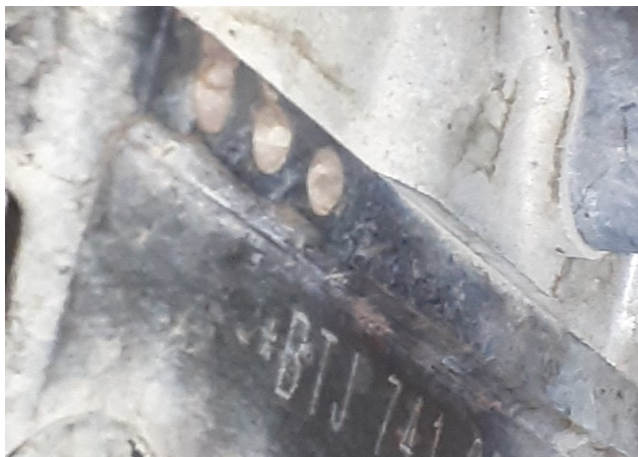
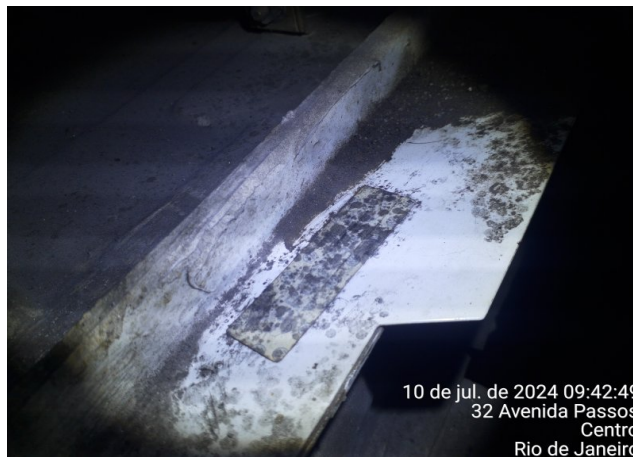
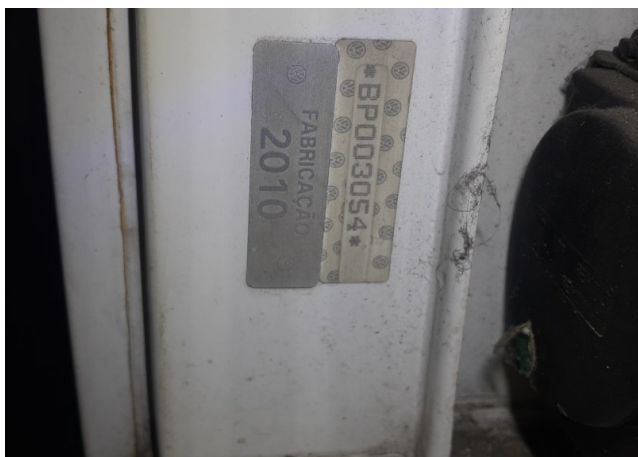
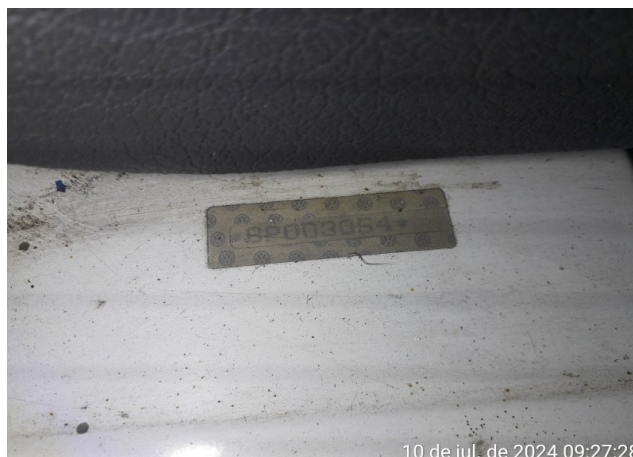
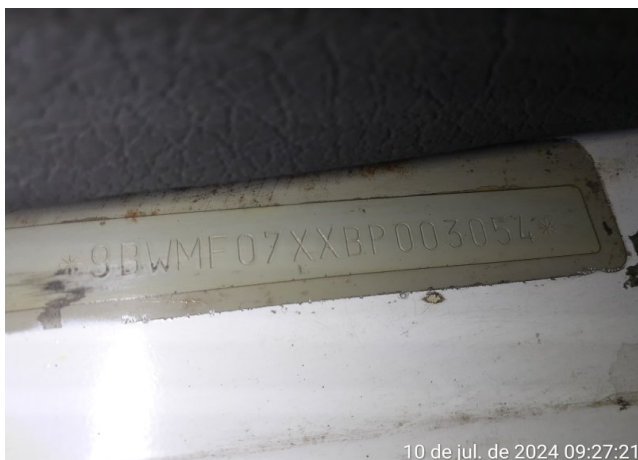
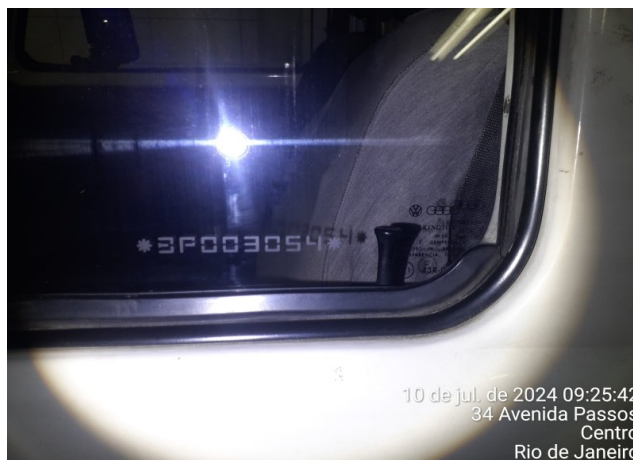
**Registro Fotográfico das Identificações do Veículo**

| CHASSI - A numeração está em conformidade e nos padrões do fabricante? | ✓ | Ok |
| MOTOR- A numeração está em conformidade e nos padrões do fabricante? | ✓ | Ok |
| ETIQUETAS ETA - Estão em conformidade e nos padrões do fabricante? | ✓ | Ok |
| GRAVAÇÃO DE CHASSI NOS VIDROS- Estão em conformidade e nos padrões? | ✓ | Ok |

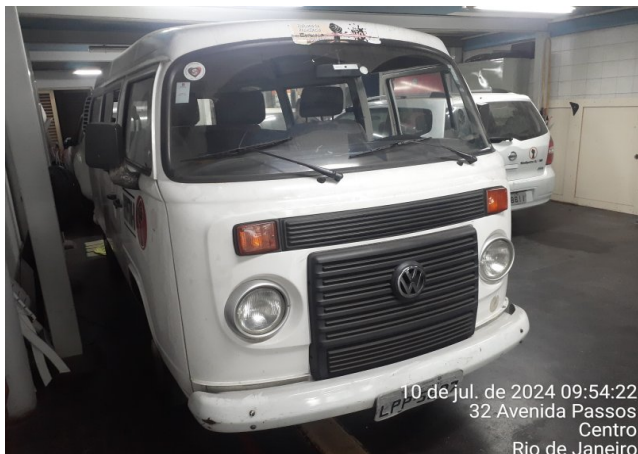
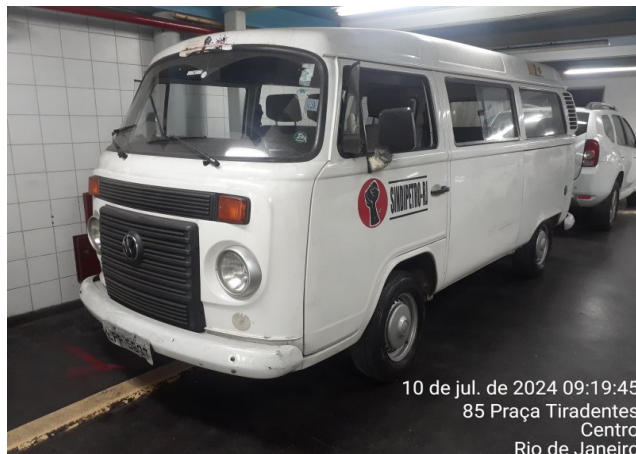
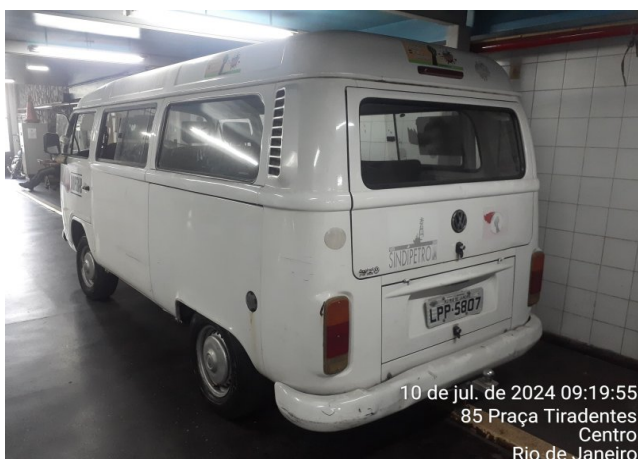
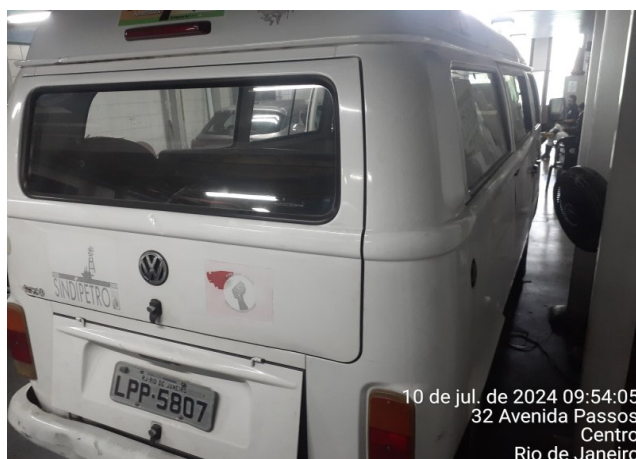
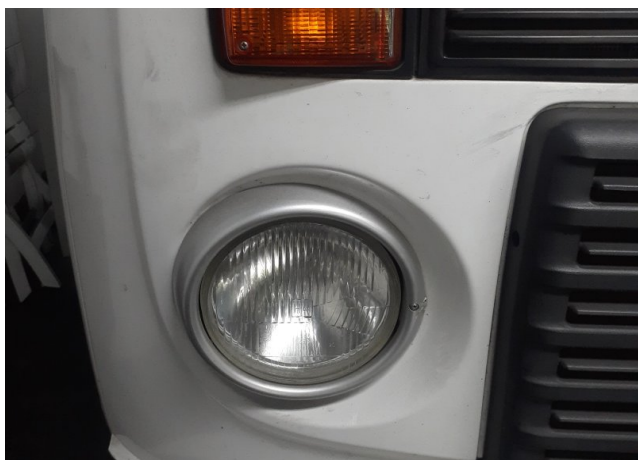
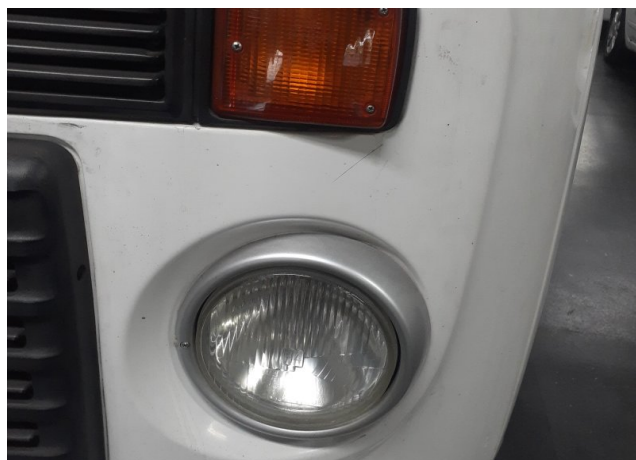
### Registro Fotográfico da Vistoria

| Estado geral da pintura | ! | Com riscos de uso. Vide fotos em anexo |
| Amassados | ✗ | Paracheque traseiro e tampa de mala |
| Riscos / Arranhões | ✗ | Com riscos de uso. Vide fotos em anexo |
| Paracheque dianteiro | ✗ | Com riscos |
| Paracheque traseiro | ✗ | Com amassado e avaria na pintura |
| Lanterna direita | ! | Lente amarelada |
| Lanterna esquerda | ! | Lente amarelada |
| Retrovisor direito | ✗ | Com indícios de reparação |
| Retrovisor esquerdo | ✗ | Com indícios de reparação |
