## Vistoria Completa

Nome: SINDICATO TRAB EMPRE PROP CONT NO EST  
Veículo: NISSAN LIVINA  
Modelo: 18S  
Placa: LQW8811  
Km:  
Nº do Relatório: 240717232  
Data da Vistoria: 10/07/2024

RENAVAM: 00567186881  
Fabricante: NISSAN  
Nº do Chassi: 94DJBYL10EJ849538  
Nº do Motor: MR18992849H  
Nº do Câmbio: Não Informado  
Carroceria: Não Informado  
Ano Fab/Mod.: 2013/2014  
Capacidade: 05 PASSAGEIROS  
Cilindrada: 1798  
Espécie: PAS / AUTOMOVEL  
Potência: 126

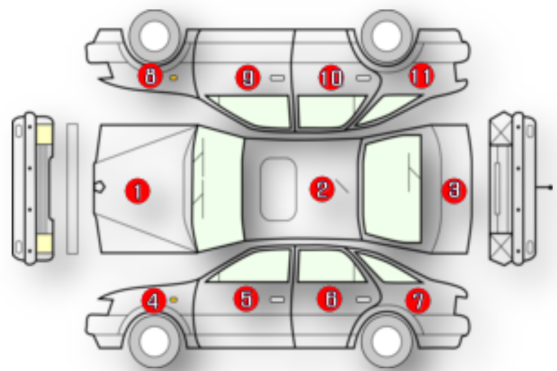
## Teste de Pintura

| 1 - Capô | ✗ | Indícios reparação/ repintura |
| 2 - Teto | ✓ | Pintura Original |
| 3 - Tampa traseira | ! | Indícios repintura |
| 4 - Paralama dianteiro esquerdo | ✗ | Indícios reparação/repintura |
| 5 - Porta Dianteira Esquerda | ! | Indícios repintura |
| 6 - Porta Traseira Esquerda | ! | Indícios repintura |
| 7 - Lateral Traseira Esquerda | ! | Indícios repintura |
| 8 - Paralama Dianteiro Direito | ! | Indícios repintura |
| 9 - Porta Dianteira Direita | ! | Indícios repintura |
| 10 - Porta Traseira Direita | ! | Indícios repintura |
| 11 - Lateral Traseira Direita | ! | Indícios repintura |
