### Informações do Cliente e do Veículo

Nome: SINDICATO TRAB EMPRE PROP CONT NO EST  
Veículo: RENAULT DUSTER  
Modelo: 16 D 4X2  
Placa: KPP4088  
Km:  
Nº do Relatório: 240717235  
Data da Vistoria: 10/07/2024

## Vistoria Completa

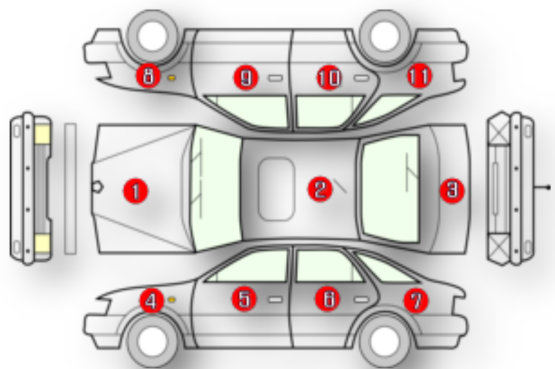
## Teste de Pintura

| 1 - Capô | ! | Indícios repintura |
| 2 - Teto | ! | Indícios repintura |
| 3 - Tampa traseira | ! | Indícios repintura |
| 4 - Paralamas dianteiro esquerdo | ✗ | Indícios reparação/repintura |
| 5 - Porta Dianteira Esquerda | ✗ | Indícios reparação/repintura |
| 6 - Porta Traseira Esquerda | ✗ | Indícios reparação/repintura |
| 7 - Lateral Traseira Esquerda | ✗ | Indícios reparação/repintura |
| 8 - Paralamas Dianteiro Direito | ! | Indícios repintura |
| 9 - Porta Dianteiro Direito | ! | Indícios repintura |
| 10 - Porta Traseiro Direito | ! | Indícios repintura |
| 11 - Lateral Traseiro Direito | ✗ | Indícios reparação/repintura |
