**Vistoria Completa**  
marcos@peritoautomotivo.com.br  
CNPJ: 52.496.587/0001-75 - Estrada de Jacarepaguá 1193  
22753-030 - Rio de Janeiro/RJ  
Tel: (21) 9816-90815

### Informações do Cliente e do Veículo

Nome: SINDICATO TRAB EMPRE PROP CONT NO EST  
Veículo: RENAULT SANDERO  
Modelo: EXP16  
Placa: LTF3018  
Km:  
Nº do Relatório: 240717236  
Data da Vistoria: 10/07/2024

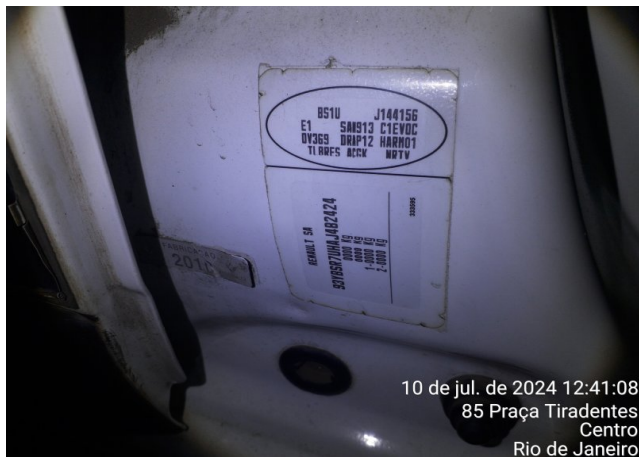
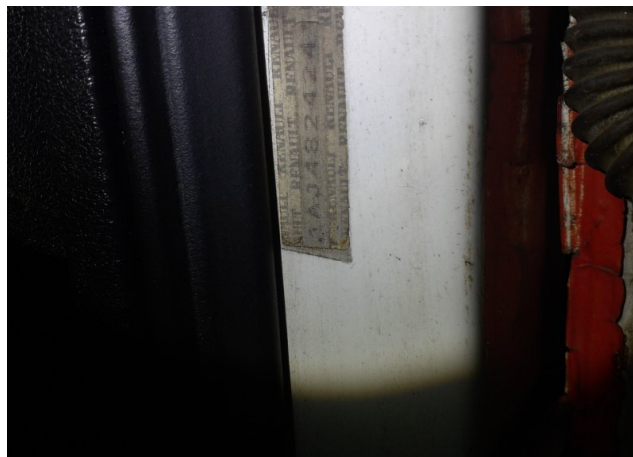
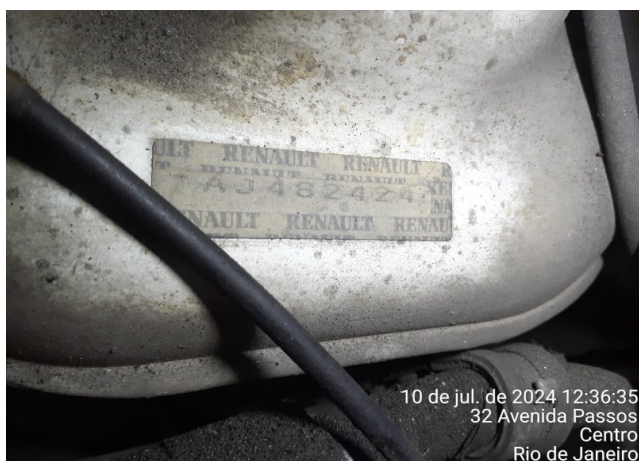
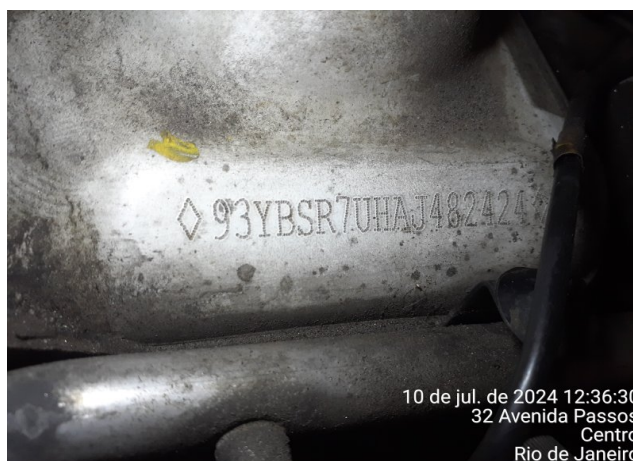
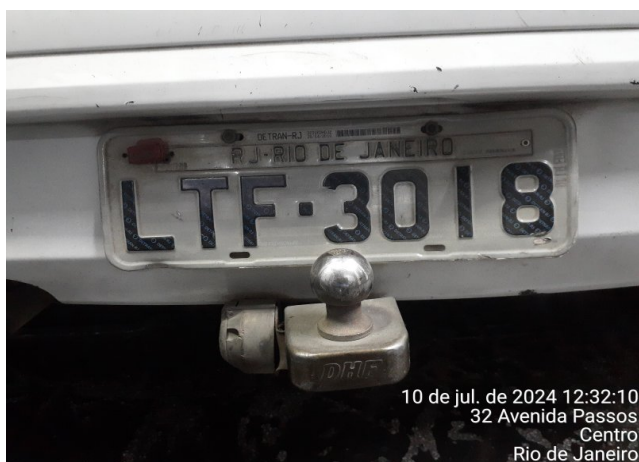
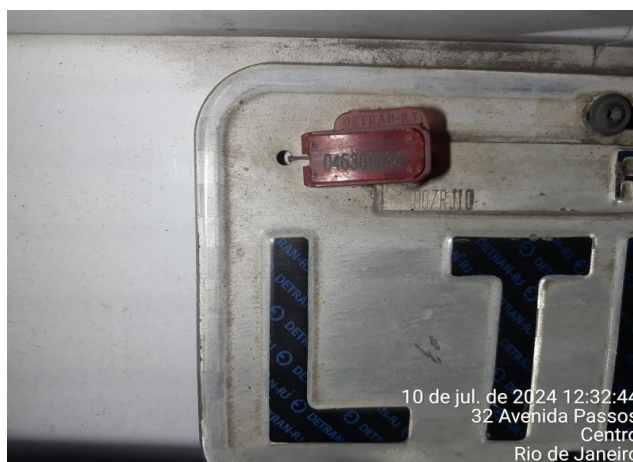
**Registro Fotográfico das Identificações do Veículo**

| CHASSI - A numeração está em conformidade e nos padrões do fabricante? | ✓ | Ok |
| MOTOR- A numeração está em conformidade e nos padrões do fabricante? | ✓ | Ok |
| ETIQUETAS ETA - Estão em conformidade e nos padrões do fabricante? | ✓ | Ok |
| GRAVAÇÃO DE CHASSI NOS VIDROS- Estão em conformidade e nos padrões? | ✓ | Ok |
| LACRE DE PLACA - Está em conformidade e com numeração do Detran? O | ✓ | Ok |
| CINTOS DE SEGURANÇA - Estão em conformidade com a data de fabricação? | ✓ | Ok |

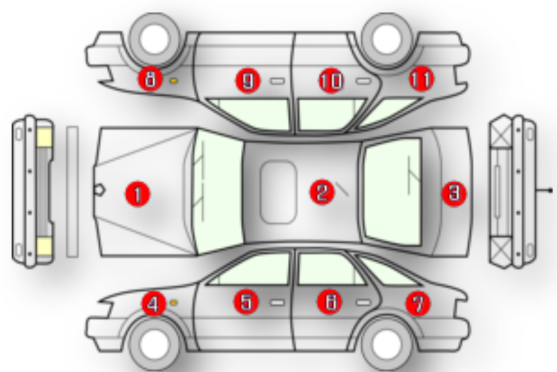
## Teste de Pintura

| 1 - Capô | ✓ | Pintura Original |
| 2 - Teto | ✓ | Pintura Original |
| 3 - Tampa traseira | ! | Indícios repintura |
| 4 - Paralama dianteiro esquerdo | ✓ | Pintura Original |
| 5 - Porta Dianteira Esquerda | ✓ | Pintura Original |
| 6 - Porta Traseira Esquerda | ✓ | Pintura Original |
| 7 - Lateral Traseira Esquerda | ✓ | Pintura Original |
| 8 - Paralama Dianteiro Direito | ✓ | Pintura Original |
| 9 - Porta Dianteiro Direito | ✓ | Pintura Original |
| 10 - Porta Traseiro Direito | ! | Indícios repintura |
| 11 - Lateral Traseiro Direito | ✗ | Indícios reparação/repintura |
